# HEMS

홈 에너지 관리 시스템  
Home Energy Management System

## 기능 설명서

## (주)태스콘의 진화된 원격검침시스템 HEMS

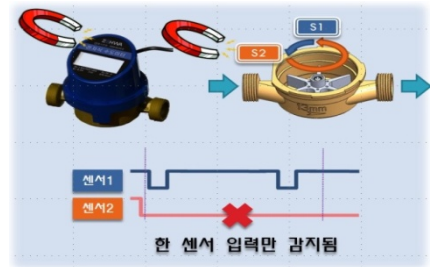
HEMS 기능의 하나인 자기장 감지 기능은 자기장의 영향을 이용하여 원격검침의 기능을 차단하는 방식의 부정사용을 감지한다. 부정사용 혹은 주변의 자기장의 영향을 감지하여 에너지 사용량의 정확한 검침을 구현합니다. Tascon의 원격검침 시스템에 장착되어 있는 기능이다.

고의적으로 자기장을 발생시켜 일어나는 검침 오류 현상으로 사용량을 발생하지 않도록 조작하는 사례가 빈번히 발생하였다. 고의적으로 자력을 이용하여 계량기를 조작할 경우에 자기장 체크 기능으로 조작 여부를 판단하여 관리자에게 실시간으로 정보를 제공하여 요금 시비를 사전에 예방할 수 있습니다.

자기장 감지기능 개념도

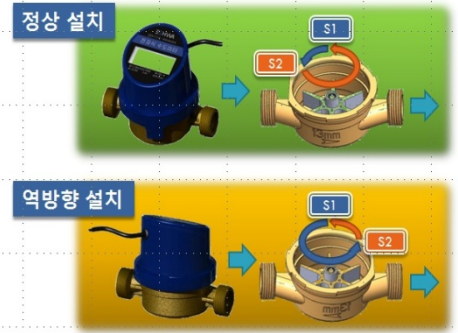
원격검침계량기 설치 시 좌우 방향을 달리 시공하는 것을 의미합니다. 계량기 설치 시 역방향으로 설치가 되면 에너지 사용량을 정확하게 검침할 수가 없습니다. 따라서 사용량이 정확하게 검침되지 못합니다.

시공 과정이나 입주 이후에도 발견되지 않아 시운전 단계에서 건설사 입장에서 반드시 해결해야 하는 대상입니다. 테스콘의 원격 검침계량기는 역방향 감지 기능을 구현하여 역방향 설치를 감지 할 경우 알람 정보를 시스템 에 전송하여 관리자가 설치 오류를 인지하도록 하여 입주 전 사전에 점검 및 처리할 수 있도록 합니다.

역방향 설치 시공 오류 개념도

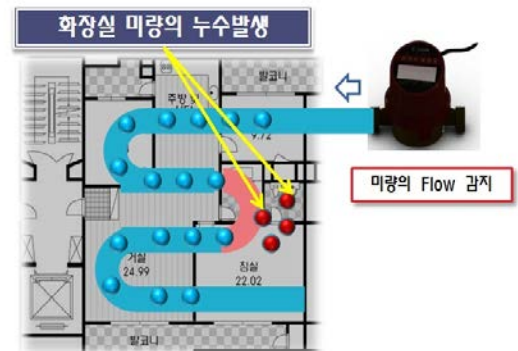
3세대 HEMS 기술에 포함된 미세 누수 감지 기능은 독자 기술로 개발한 메커니즘을 적용하여 유량계를 통과 하는 미세한 유량의 흐름(최소 33ml) 까지도 감지할 수 있다. 쉽게 눈에 띄지 않는 시공상의 실수로 발생 한 미세한 누수 현상까지도 정확하게 감지하고 분석하여 누수 세대를 정확하게 확인할 수 있는 기능입니다.

미세 누수 현상 감지 기능 개념도

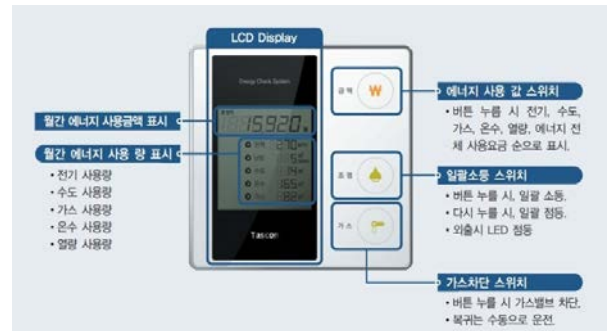
ECS는 사용되는 에너지 사용량(전기, 수도, 온수, 열량, 가스)을 요금으로 환산하여 표시하고 에너지 관련 사용비용 합계금액을 표시하게 하였습니다. 또한 에너지 사용금액을 항상 확인할 수 있으며 에너지 절약에 도움이 되는 퇴실스위치 기능(전등 ON/OFF, 가스차단)도 함께 구현하였습니다. ECS는 세대내의 각종 에너지 사용량과 금액에 대한 정보를 사용자에게 실시간 제공 함으로서 능동적인 에너지 절약을 가능하도록 합니다.

ECS(에너지 체크 시스템) 기능 및 특징
